# Qualità e sostenibilità urbana nel rinnovo delle periferie: casi di studio

Vincenzo Zito

CNR, Istituto per le Tecnologie della Costruzione, sede di Bari

#### *Caso di studio "rione Pineta"*

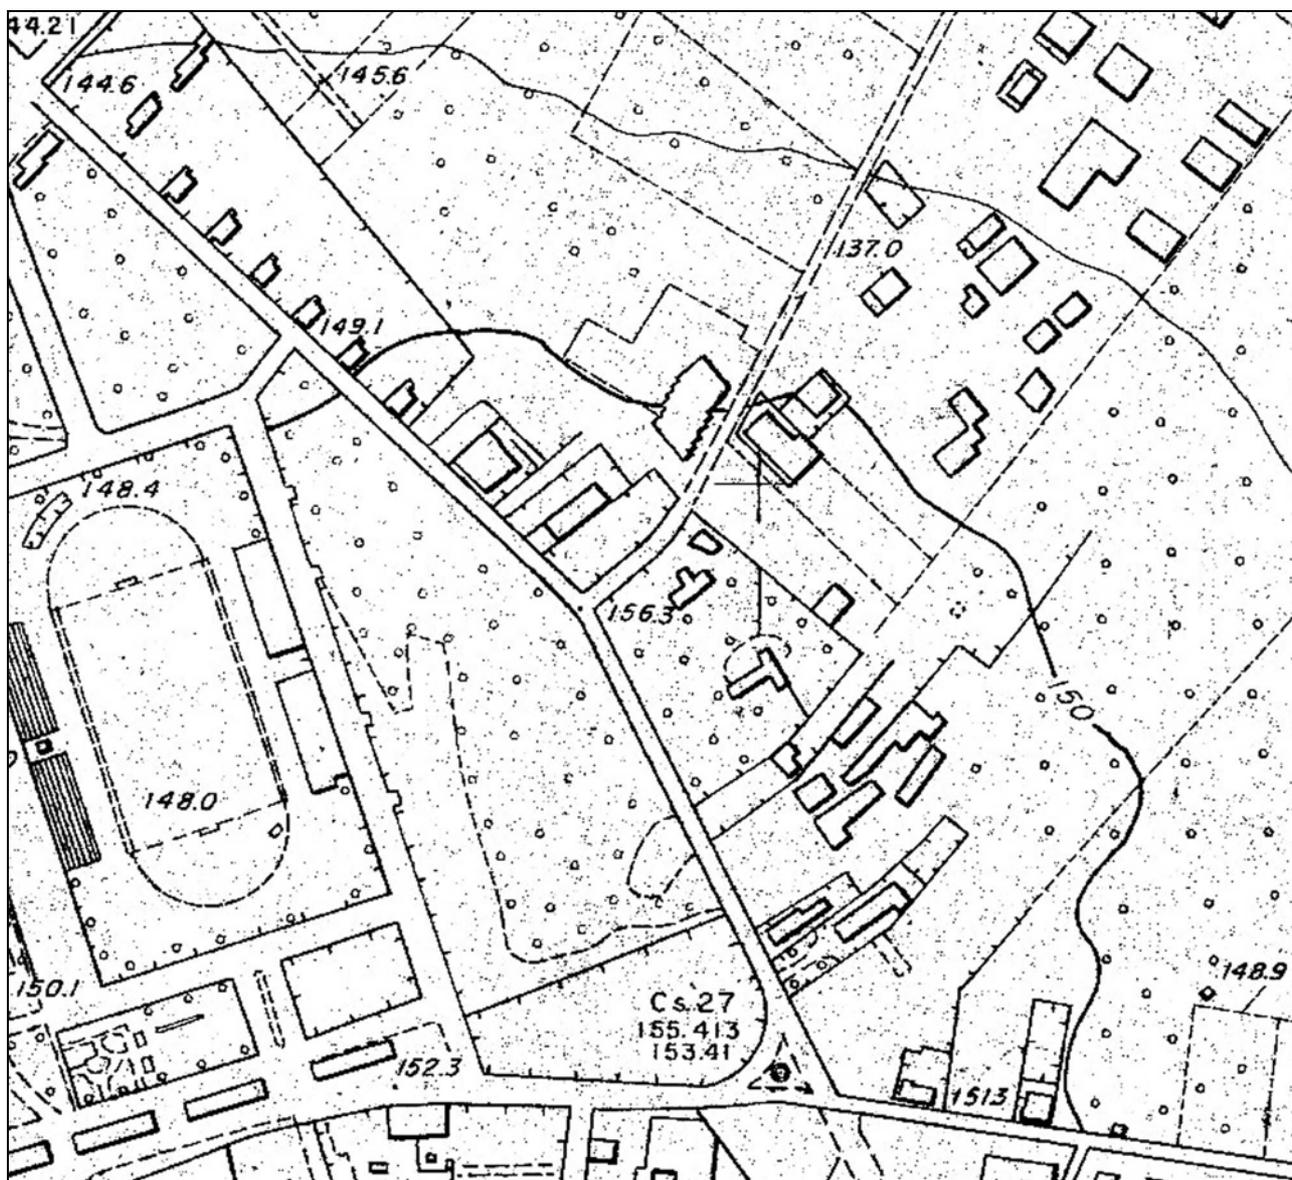
Fig. 1 - Andria, rione Pineta. Stralcio dell'AFG del 1978. Si notano la serie delle case coloniche (in alto, a sinistra) e le poche case isolate private (in basso, a destra). In alto, a destra, le prime costruzioni dell'espansione edilizia degli anni '60.

privati sono state realizzate alcune case unifamiliari, anch'esse dotate di un'area di pertinenza adibita a giardino e orto (*Figura 1*). Tale situazione edilizia è rimasta sostanzialmente invariata sino alla fine degli anni '70 quando la zona retrostante l'area in esame è stata interessata da sviluppo edilizio.

La terza fase, iniziata verso la fine degli anni '90 e attualmente in via di conclusione, interessa la parte di prima urbanizzazione della zona, cioè l'area occupata dalle case coloniche (Figura 1). Quest'ultima fase è stata resa possibile dalla privatizzazione delle case coloniche degli anni '50, e degli orti di pertinenza, riscattati a bassissimo prezzo da parte degli assegnatari. Essendo l'area circostante ormai saturata, gli interessi immobiliari si sono concentrati sull'area delle case coloniche facendone lievitare enormemente il valore. Poiché l'area è tipizzata come B/1 l'intervento di trasformazione è avvenuto mediante il rilascio di semplici concessioni (ora autorizzazioni) sui singoli lotti aventi l'estensione di circa 800 mq. In alcuni casi l'edificazione ha interessato soltanto la parte degli orti, lasciando in vita le case pre-esistenti ed affiancandosi ad esse (Figura 4).

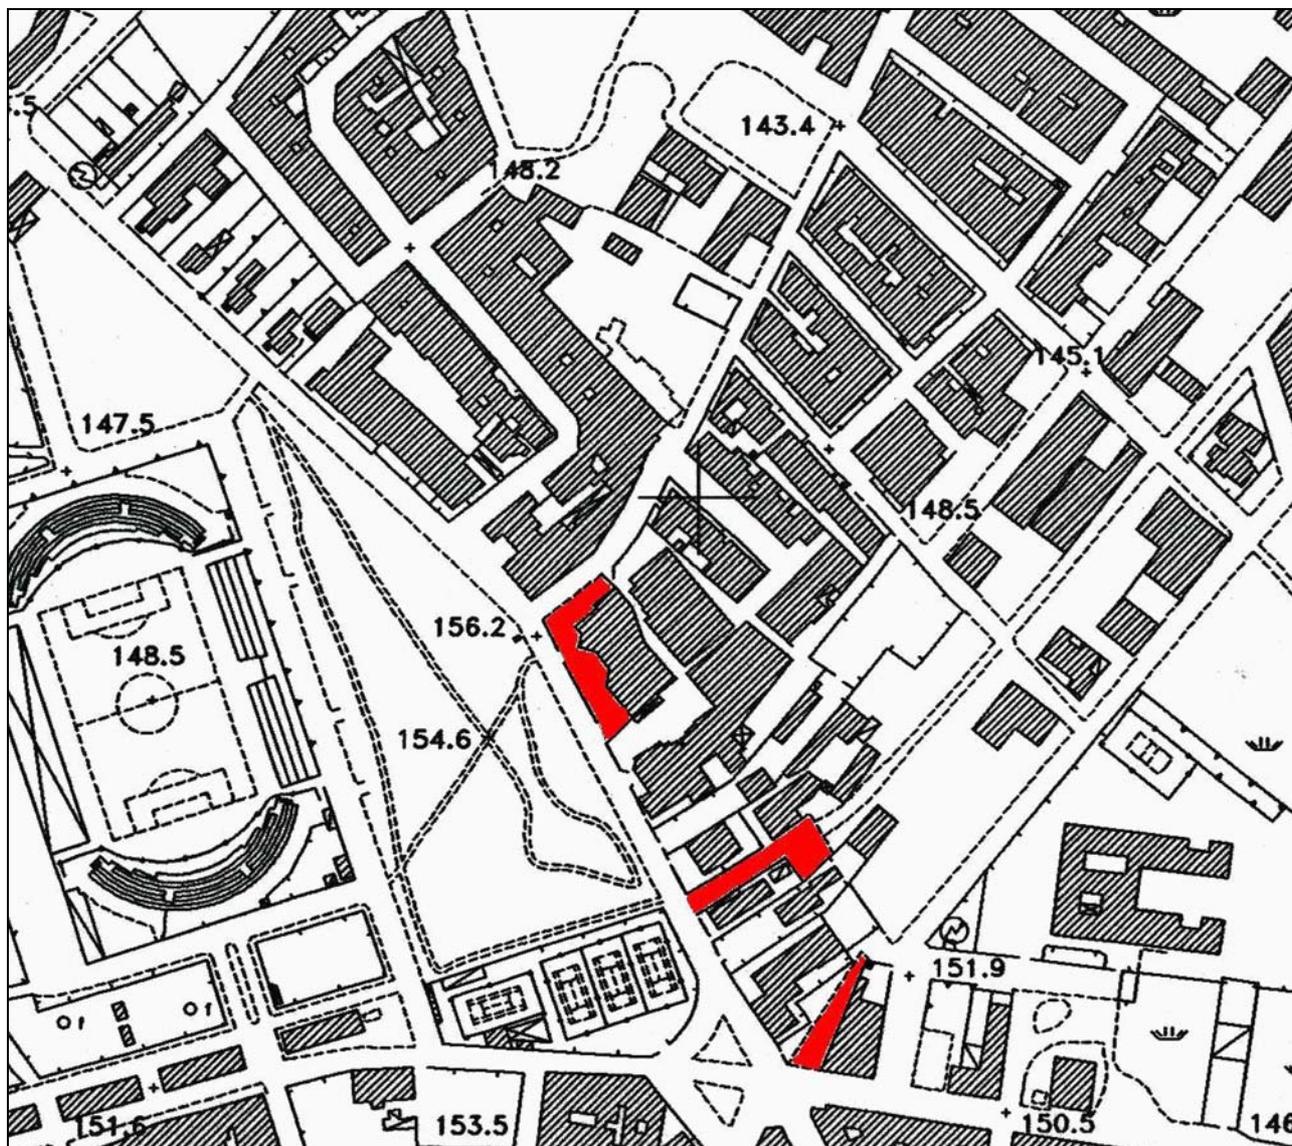
Fig. 2 - Stralcio dell'AFG del 2003 con riporto dello stato delle costruzioni e, in rosso, gli spazi destinati a standard urbanistici

Si è verificato, quindi, che le singole lottizzazioni non solo hanno riservato per standard le aree residuali dello sfruttamento edilizio, di scarsa utilità per un uso pubblico razionale, ma anche che tali aree sono state distribuite sul territorio in forma polverizzata (*Figura 2*). In tal modo il contributo alla qualità urbana atteso dalla disponibilità di aree per uso pubblico è stato notevolmente compresso: in definitiva le aree riservate a standard, stentando a trovare un utilizzo concreto, sono rimaste inutilizzate per molti anni. Soltanto verso la fine degli anni '90, cioè dopo circa 20 anni,

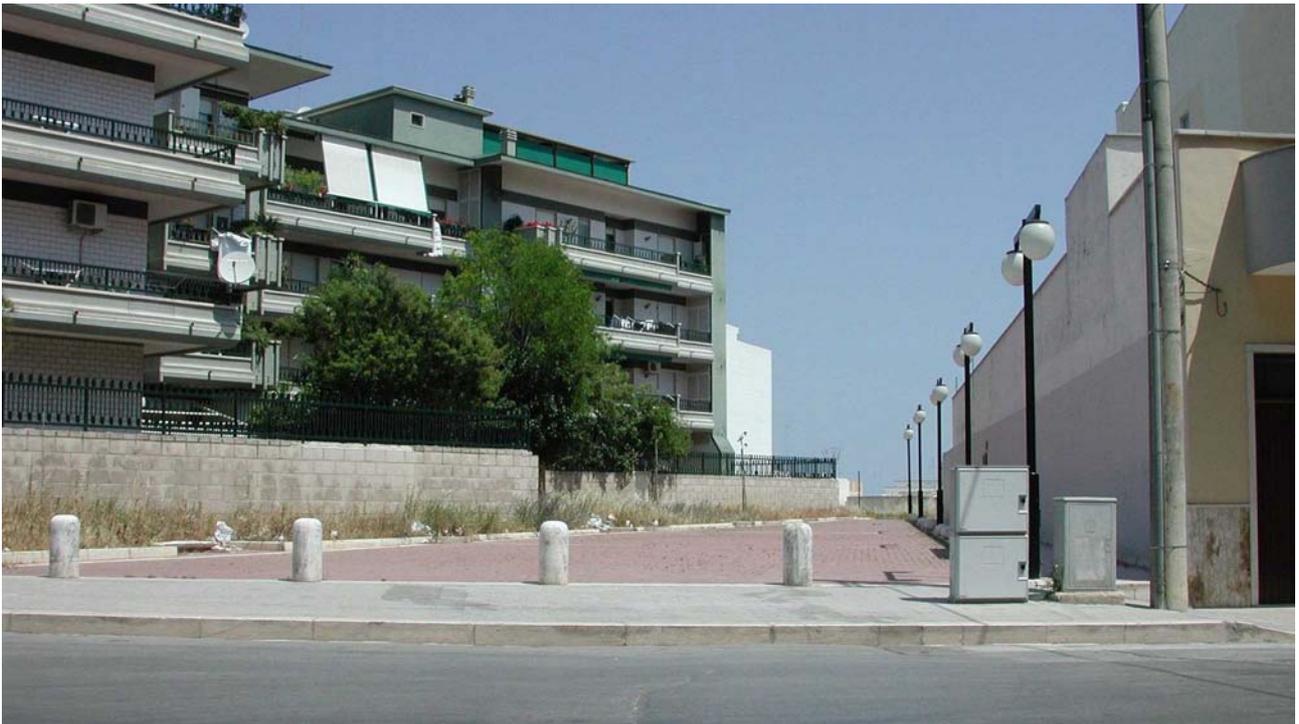
Fig. 3 – Veduta della piccola area pedonale (in basso a destra di Fig. 2) solitamente inutilizzata data la sua posizione non strategica

l'Amministrazione comunale è riuscita ad utilizzare tali aree per usi sicuramente marginali, quali parcheggi di modestissima estensione e aree pedonali rimaste non frequentate data la loro posizione tutt'altro che strategica (Figura 3).

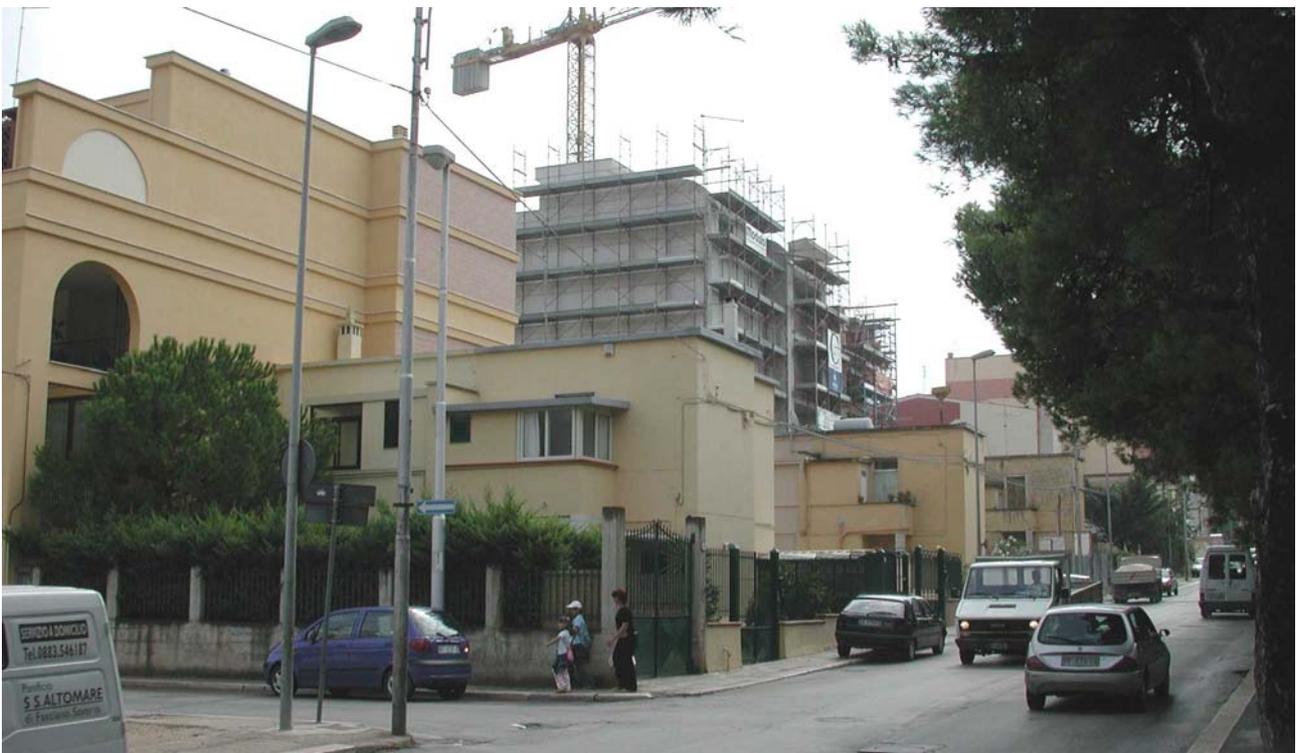
Fig. 4 – Andria, rione Pineta. Nuovi interventi edilizi nella zona delle case coloniche vista da ovest. Notare lo stridente accostamento dei nuovi edifici con le “vecchie” case. Sullo sfondo si notano gli altri edifici in corso di costruzione con le medesime caratteristiche formali.

qualità del quartiere è decisamente catastrofica. Come è facile notare dalla documentazione fotografica (*Figure 4 e 5*), i nuovi edifici si accostano a quelli preesistenti in maniera fortemente contrastata sia per le altezze, che alterano lo *skyline* urbano, sia per le volumetrie. A soffrirne è la qualità architettonica complessiva del quartiere ridotto a mera sommatoria di edifici.

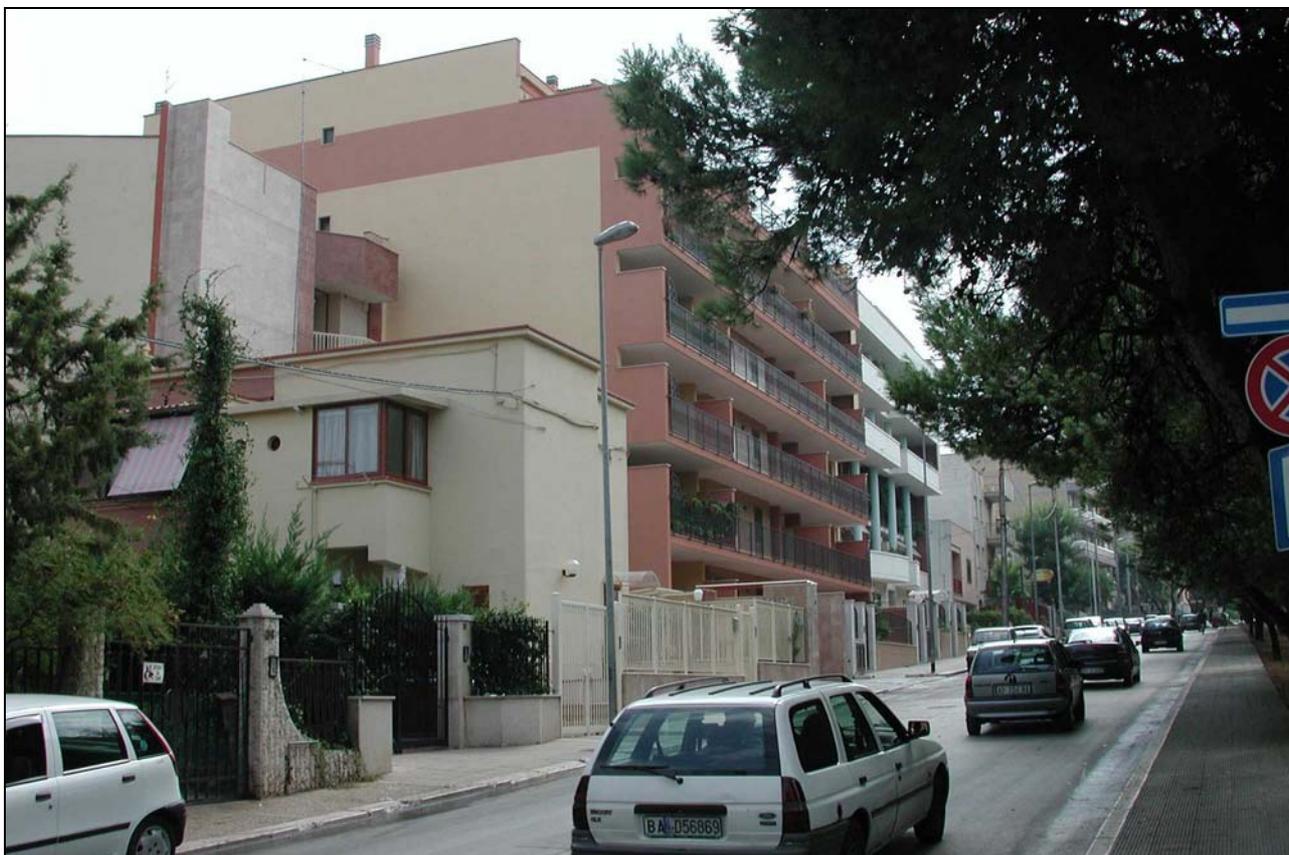
Fig. 5 – Andria, rione Pineta. Nuovo edificio che ha sostituito totalmente la precedente casa colonica. A sinistra la casa colonica sopravvissuta del lotto contiguo, anch'essa addossata ad un altro edificio.

Negli altri casi l'intervento ha totalmente sostituito le case coloniche preesistenti con nuovi edifici aventi volumetria otto-nove volte superiore (*Figura 5*). Il risultato di tale operazione sulla

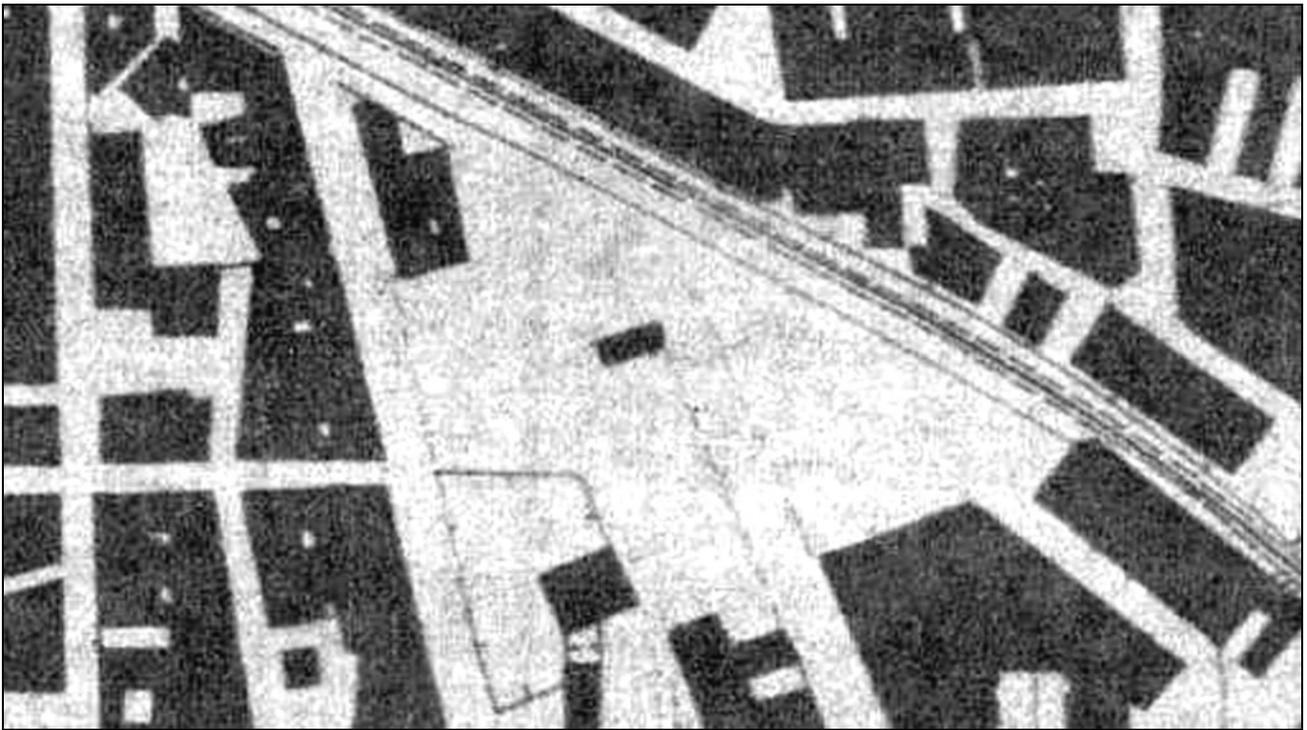
Fig. 6 – Andria, rione “Cappuccini”. Stralcio dell’AFG del 1969. Al centro la casa a schiera in un isolato rimasto incompiuto.

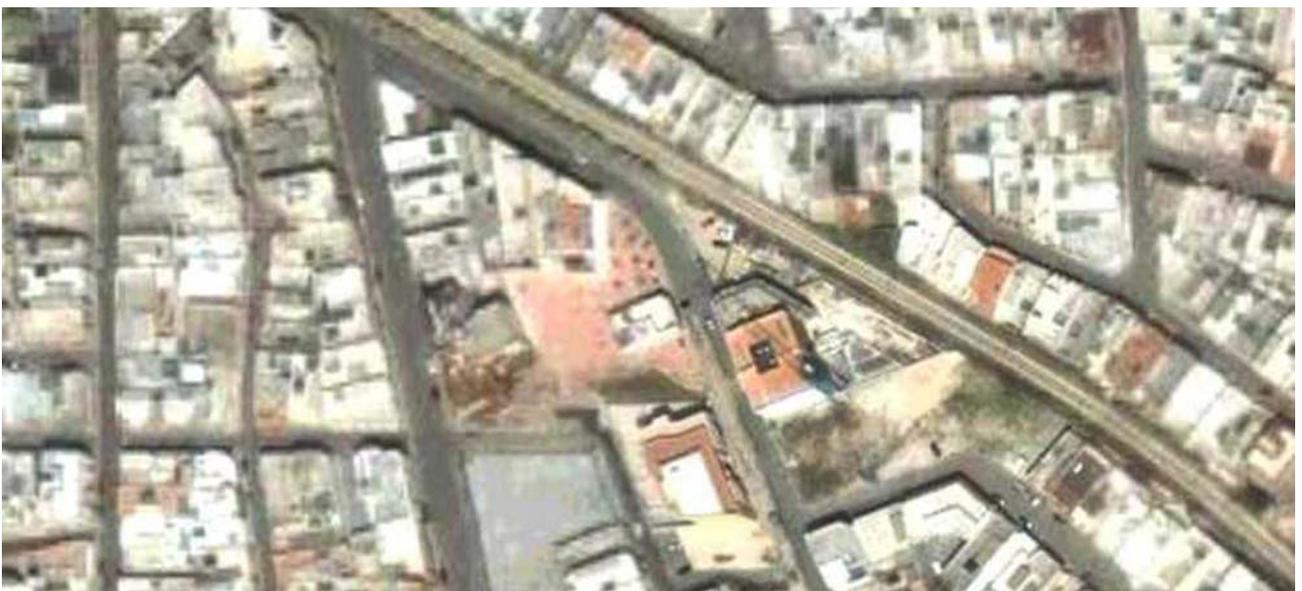
Fig. 7 – Andria, rione cappuccini. Foto zenitale satellitare del quartiere intorno alla casa rimasta isolata, al centro di una inutile zona pedonale.

definizione delle aree a standard si è riversata negativamente sul reale utilizzo dello spazio pubblico in esame. Infatti, come risulta dalle illustrazioni sotto riportate (*Figure 7 e 8*), lo spazio pedonale risulta visibilmente in stato di abbandono in quanto sostanzialmente inutilizzato. La casa isolata sorge come un elemento estraneo al centro dello spazio pedonale. Le sue facciate laterali e posteriore cieche, assieme a quelle degli altri edifici dell'isolato, anch'essi rimasti privi del naturale proseguimento del contiguo edificio a schiera, danno una sgradevole sensazione di non finito. L'intera area microurbana è il risultato di un cattivo *assemblaggio* di elementi urbani disposti casualmente e privi di una relazione reciproca.
